蛍光剤 油圧作動油リーク検知システム 使用事例

作成者：輸入総発売元 **LEAKLAB JAPAN CO.,LTD**
株式会社 **リークラボ・ジャパン**
営業開発課 物部 智人

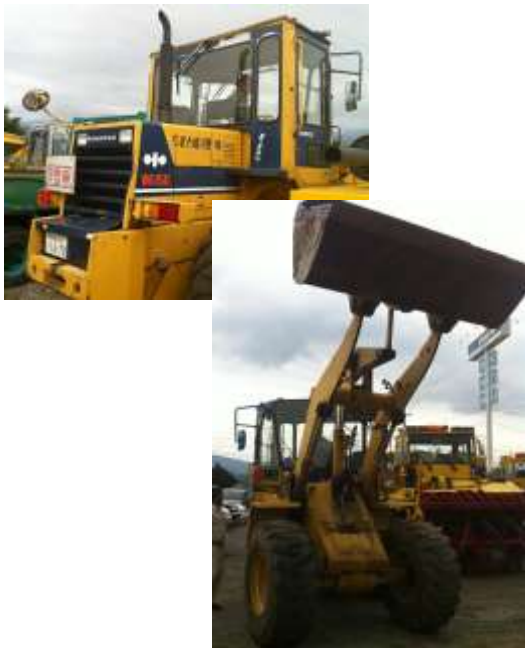
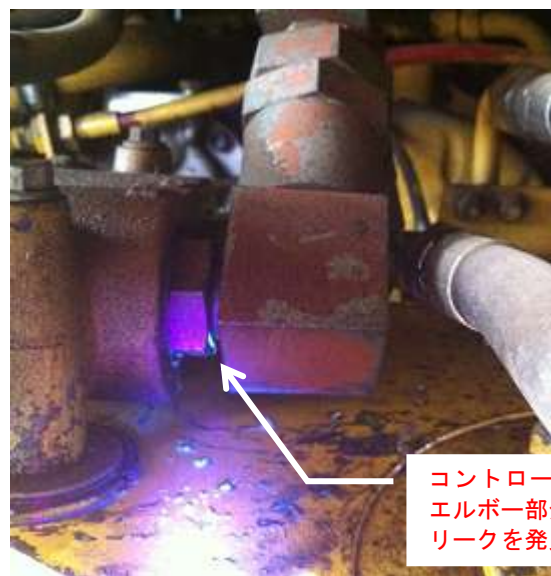
- ユーザー名／ 株式会社 M 社
- 使用機材／ 紫外線ランプ 「OPX-365/J」
オイル用蛍光剤 「OIL-GL044-Q」
- 検査対象／ KOMATSU 製 WA150 (除雪車) 作動油量約 60 リットル程度
- 使用事例／
 - ・オイル漏れ箇所不明の本機入庫後、パッキン交換などするも不明につき蛍光剤の採用テストを実機にて行った。
 - ・以前よりオイルのにじみ箇所はあるものの、部位特定には至らなかった。
 - ・9/20 訪問し、蛍光剤を約 80ml (0.1%強) を投入。15 分程度稼働させ蛍光剤を循環。
 - ・紫外線ランプ「OPX-365/J」を照射し、にじみのある疑わしい箇所で、蛍光剤の発光を確認。
 - ・リーク箇所だけが蛍光発光するので、付着オイルか、にじんだオイルが伝わってきたものか、リークなのかが簡単に判定できた。
 - ・屋外での検査だったが、曇り空のため、直射日光があたりず検査しやすかった。
 - ・リーク箇所が断定でき、パーツ交換による修理を行う。

コントロールバルブ・
エルボ一部分からの
リークを発見
